**Faktory ovlivňující kvalitu funkce stěrače předního skla  
automobilu Škoda Octavia.**

Bakalářská práce

2010

**Factors affecting the quality of windscreen wipers of Skoda Octavia cars**

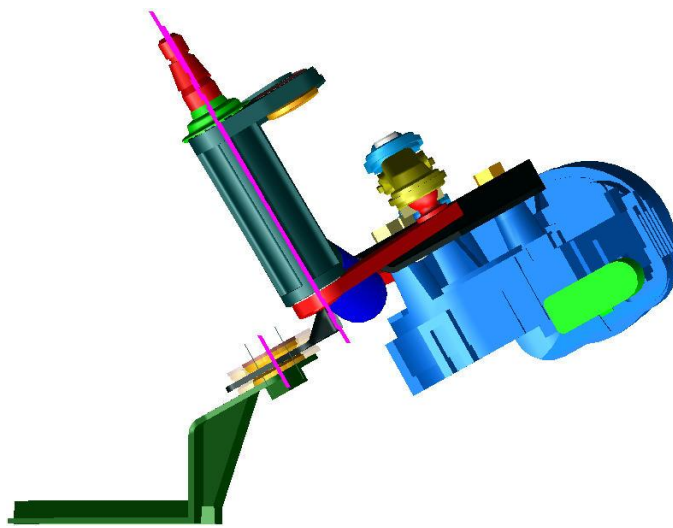
Obr. 8 Natočení mechanismu vlivem montáže – jmenovitá poloha

Z daného měření je vidět, že postup dotahování šroubů uchycení soupravy nemá vliv na kvalitu stírání a ani na hodnoty úhlů naklopení lišt, zato bylo prokázáno, že vychýlením soupravy se mění úhel naklopení lišt vůči sklu, toto vychýlení je dáno ovalným otvorem 3. upevňovacího bodu, který je použit z důvodu vymezení tolerancí řetězce. Vzhledem k vlastní hmotnosti motoru má souprava při montáži tendenci k vychýlení jedním směrem až do extrémní hodnoty. Kvalita stírání však v tomto případě zůstává stejná.

Teoreticky byl vyšetřen průběh normálových chyb pro dané případy uložení soupravy.

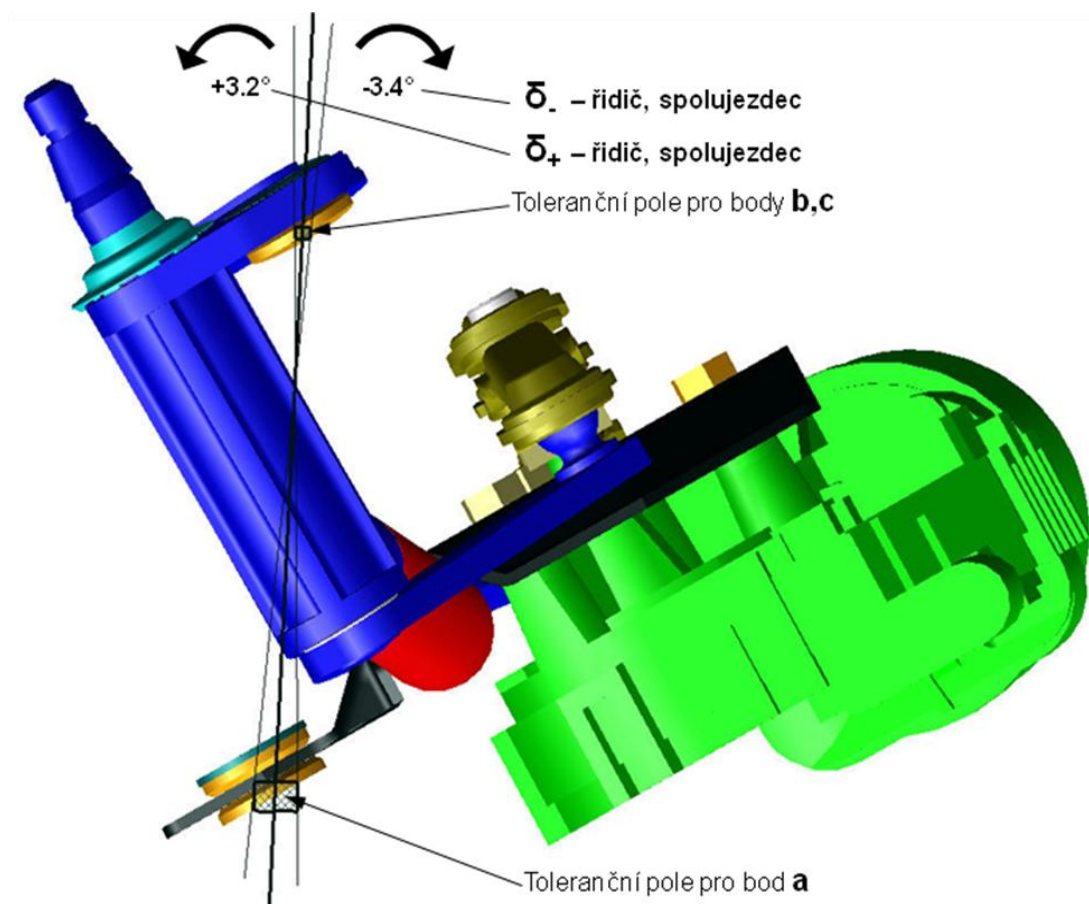
Obr. 20 Natočení stěračové soupravy vlivem tolerance plechů – aritmetický součet tolerancí

Uvedené hodnoty tolerancí je nutné promítnout do sledovaného parametru, tzn. výsledného úhlu příklonu stěrače ke sklu. Dále je potřeba započítat již výkresem definované tolerance úhlů souvisejících součástí řetězce, v našem případě stěračové soupravy. Vlastní zjišťování výsledného vlivu jednotlivých odchylek na sledované ovlivnění úhlu příklonu stěrače ke sklu jsem prováděl pomocí simulace v CAD s pomocí 3D modelů jednotlivých součástí.
